山西乡宁焦煤集团申南凹焦煤有限公司

“10·10”一般机电事故调查报告

2018年10月10日14:10分,山西乡宁焦煤集团申南凹焦煤有限公司(简称申南凹焦煤)井下20102综采工作面发生一起机电事故,造成1人死亡,直接经济损失176.3万元。

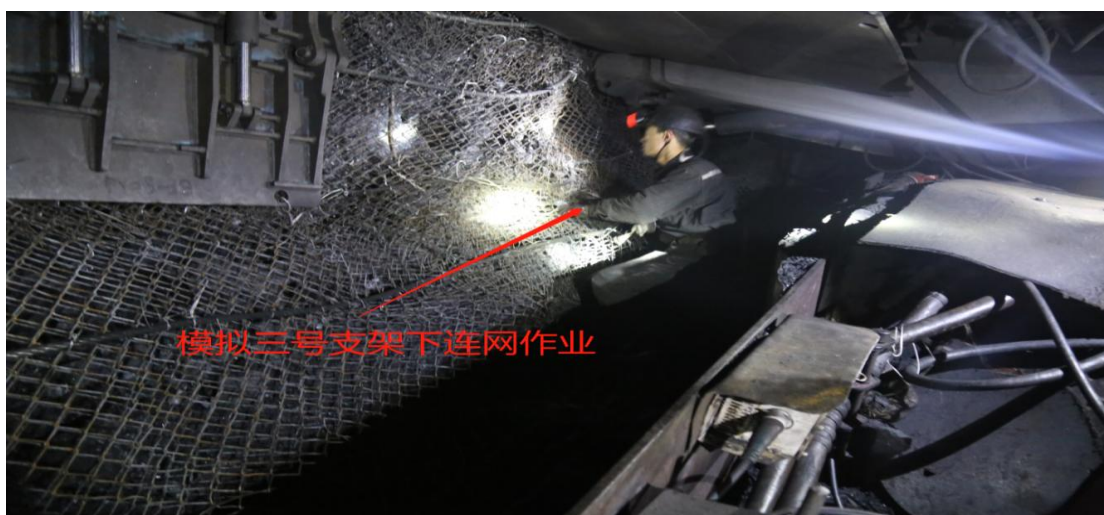
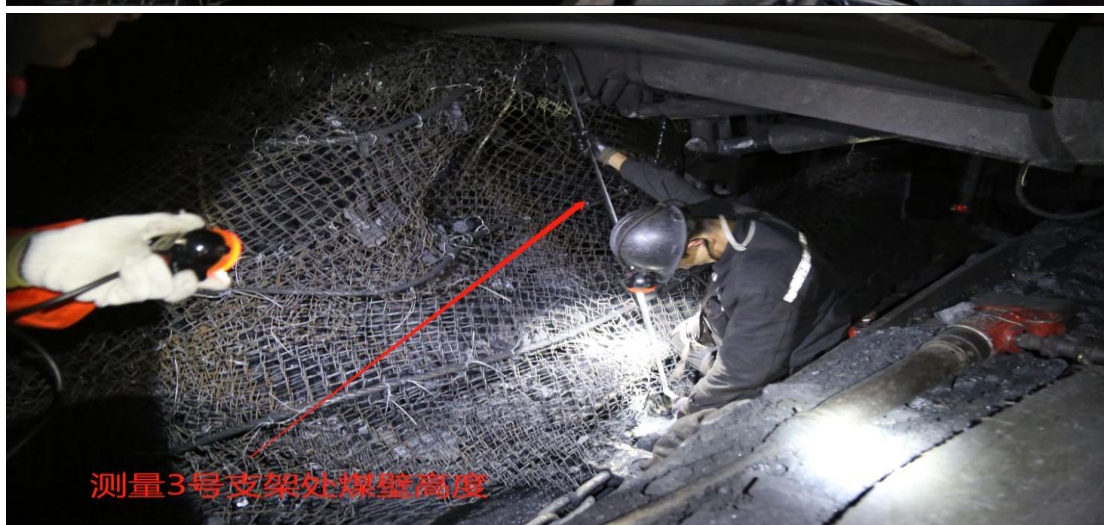
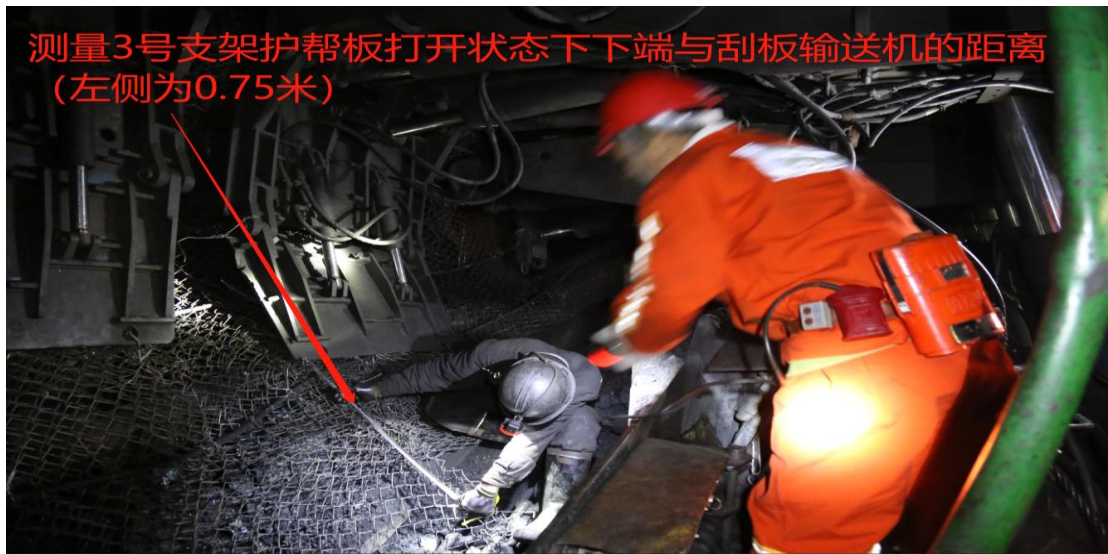
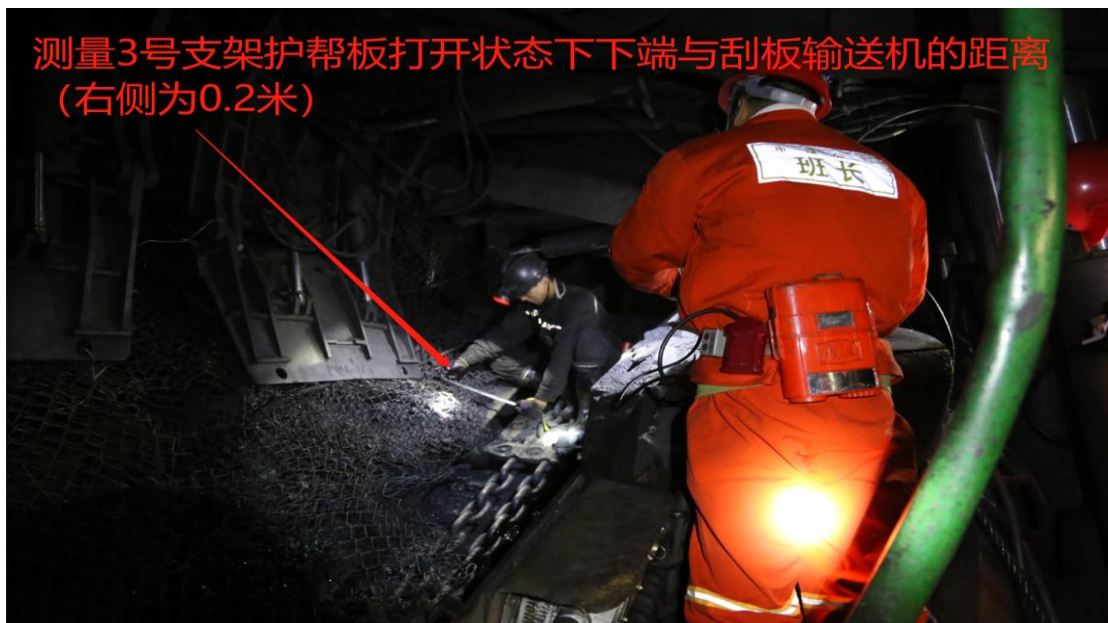
3. 现场勘查照片

事故地点位于井下一采区20102综采工作面3#支架处。现场勘查时,3#支架护帮板处于收回状态,操作阀组11个操作手把均处于“零”位,限位装置处于闭锁状态。经实地测量,该支架护帮板收回状态下,前梁下距刮板输送机槽帮距离为:左侧1.95m、右侧1.4m;该支架护帮板打开状态下,护帮板下端距刮板输送机槽帮距离为:左侧0.75m、右侧0.2m。

3. 现场进行了 3# 支架护帮板动作试验，试验结果表明：在护帮板操作阀手把处于右侧位置时，开启乳化液泵，护帮板即刻打开；处于“零”位时，再开启乳化液泵，护帮板不动作。

4. 通过以上调查、试验和分析，乳化液泵 13 时许停止运行后，王建峰进行了支架操作，但未将护帮板操作阀手把归于“零”位，3# 支架护帮板操作阀手把处于右侧位置（打开护帮板的位置）；乳化液泵再次开启时，该支架护帮板突然打开，挤伤在 3# 支架护帮板下正在连网的王建峰头部，导致其死亡。

（一）申南凹焦煤要深刻反思事故教训，强化安全生产管理，加强职工安全教育培训，教育职工遵守安全规章制度，熟练掌握岗位安全操作技能，不断提高职工素质和安全意识，增强职工自保和互保能力；加大反“三违”力度，杜绝违章作业行为。
